**AO COLENDO JUÍZO DA
2ª VARA CÍVEL DA COMARCA DE APODI**

**LAUDO TÉCNICO DE
AVALIAÇÃO DE BENS URBANOS**
Ação Ordinária: 0001541-11.2011.8.20.0112

Usina inativa de bens de consumo não durável, instalada em terreno denominado Sítio Felicidade, com área total aproximada de três hectares.

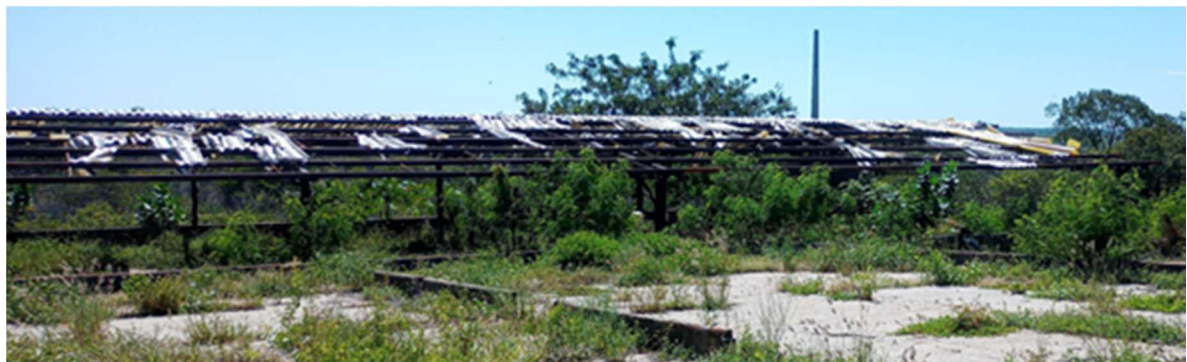
Figura 8 – Platô de secagem natural, vista do telhado.

A – Platô projetado para secagem natural, 880m² concretado (cons. 1).

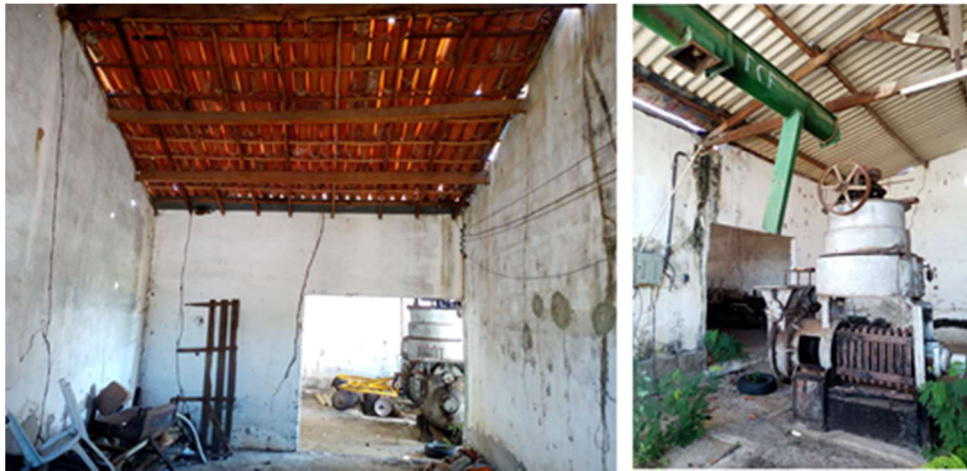
Figura 10 – Galpão coberto em dois estágios.

B – Galpão coberto 165m² (cons. 3) para veículos de manejo, com prensa hidráulica 150L, sem motor (cons. 2) (R\$ 5.000,00).

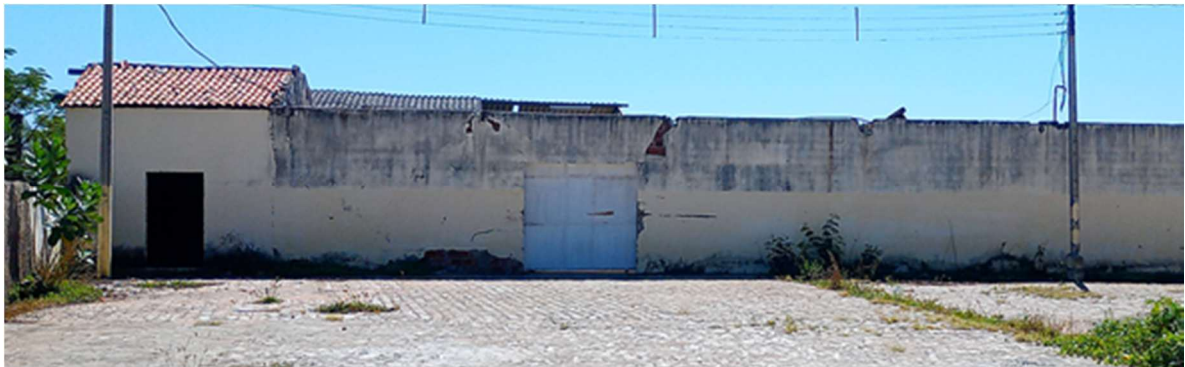
Figura 11 – Galpão descoberto, vista lateral.

C – Galpão descoberto 179m² (cons. 2).

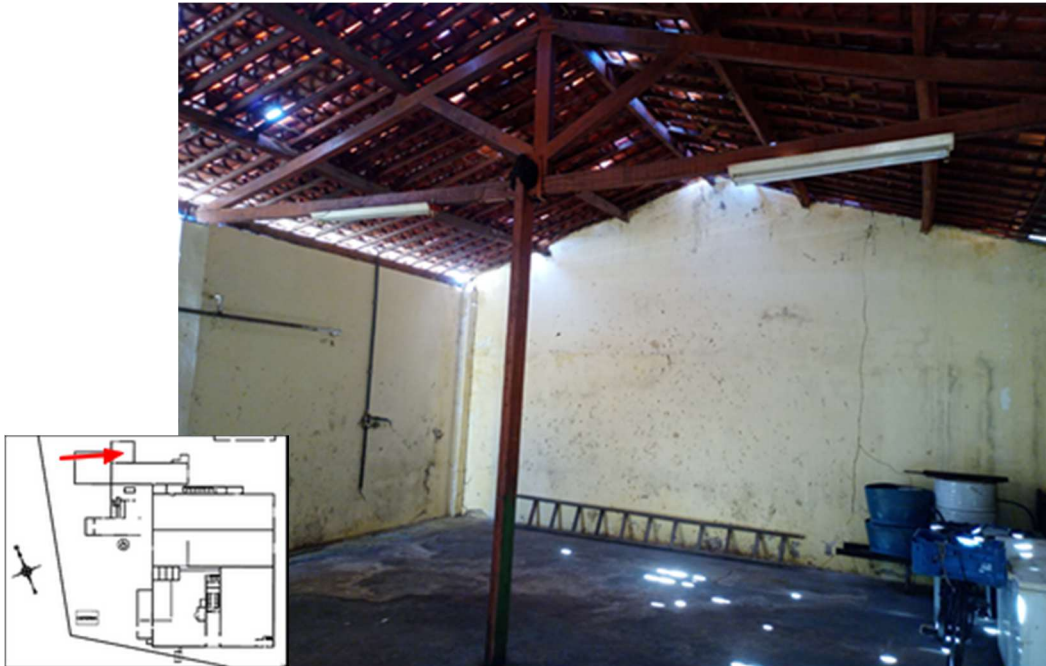
Figura 14 – Galpão coberto anexo.

- A – Setor de lavagem de frutas, 155m², com galpão anexo de 64m² (cons. 5).
- Um tanque misturador 3.000L (cons. 4).
 - Dois reservatórios de suco de 1.000L (cons. 4).
 - Uma lavadora de frutas com esteira elevada de aço inox (cons. 4).
 - Limpadora rotativa (cons. 4).

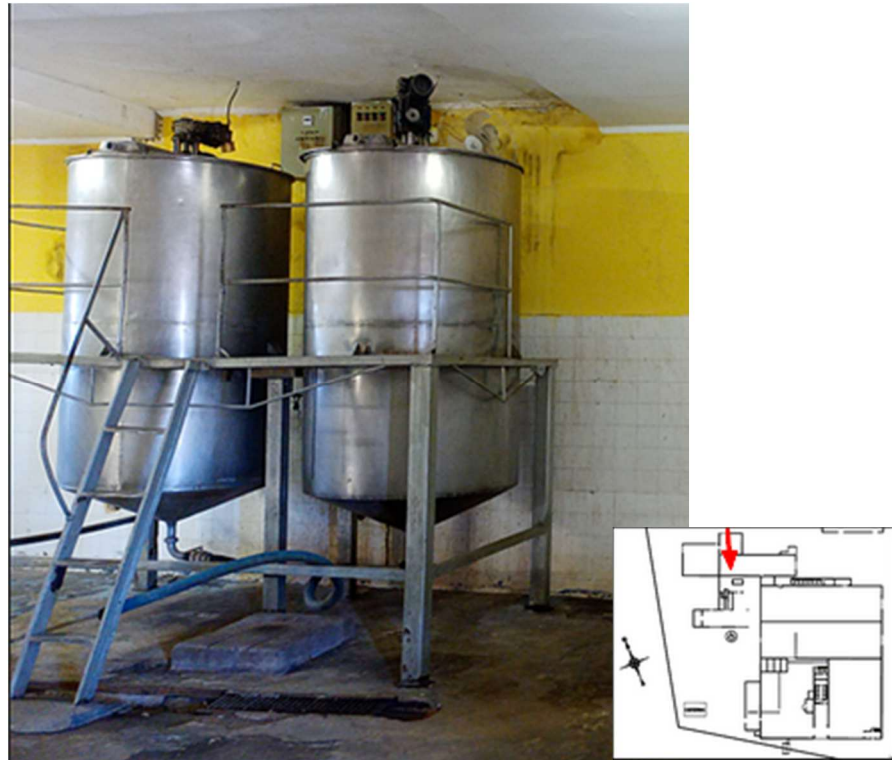
Figura 18 – Tanques concentradores.

- B** – Setor de despulpamento e suco, 215m², com escritório de 17m² (cons. 5).
- Dois tanques concentradores 1t cada (cons. 4).
 - Despulpadeira inox com esteiras elevadas (cons. 4).

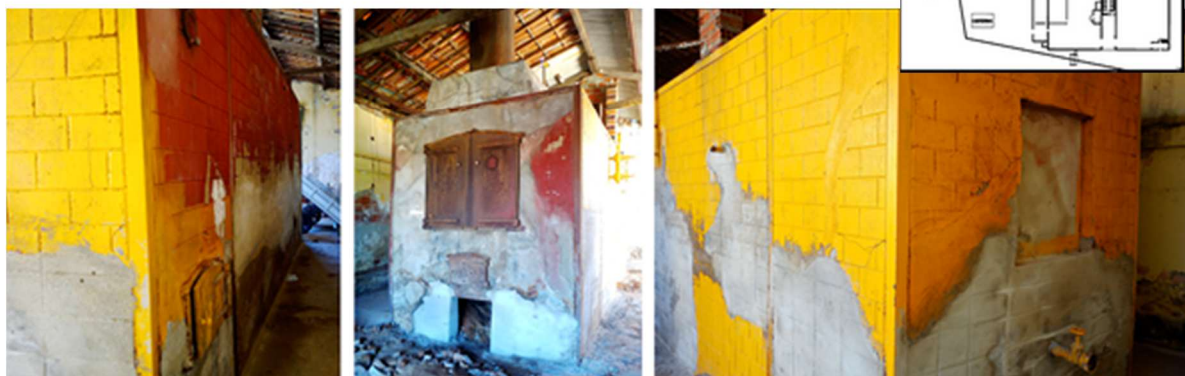
Figura 21 - Forno 5m².

- Forno de alvenaria 5m² (cons. 3).
- Forno de alvenaria 3m² (cons. 1).
- Forno de alvenaria 1,5m² (cons. 1).
- Moinho a vapor Linard, raridade (cons. 2).
- Caldeira 60.000L (cons. 1).
- Estufa contínua (cons. 4).
- Dois tanques de água quente 1.000L cada (cons. 3).

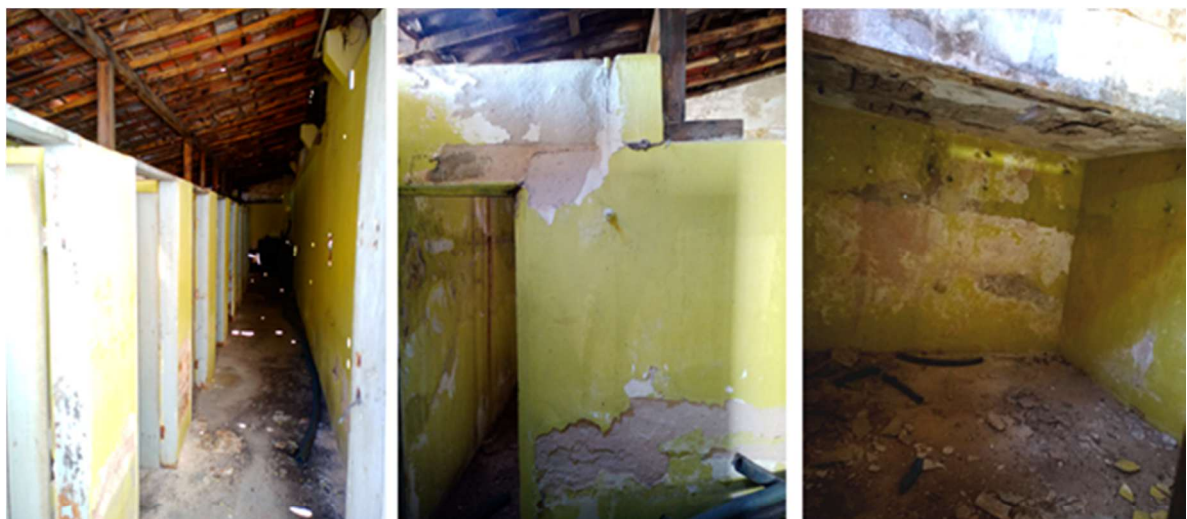
Figura 27 – Banheiro coletivo.

D – Banheiro coletivo de 40m², com 8 lavabos e uma sala de banho (cons. 1).

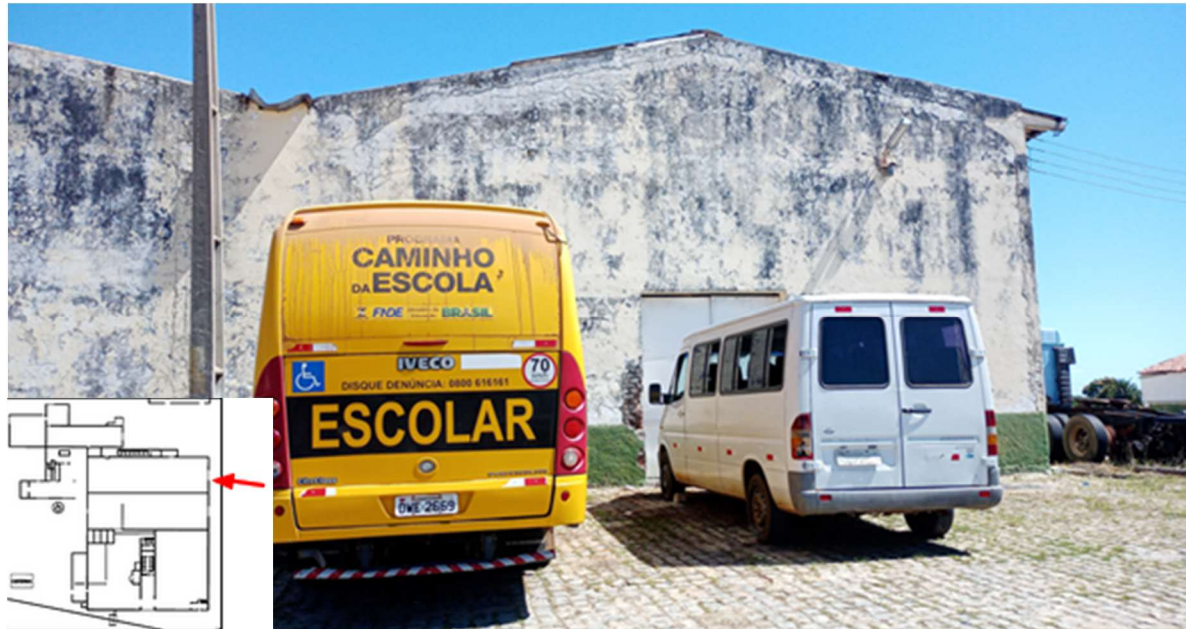
Figura 28 - Acesso frontal do galpão E.

E – Galpão coberto de 590m², vazio, com escritório anexo de 15m² (cons. 4).

Não foram encontradas as chaves para disponibilizar acesso ao espaço, mas foi possível verificar o estado de conservação por frestas.

Declarado como vazio, e que seria destinado ao corte de castanha e beneficiamento.

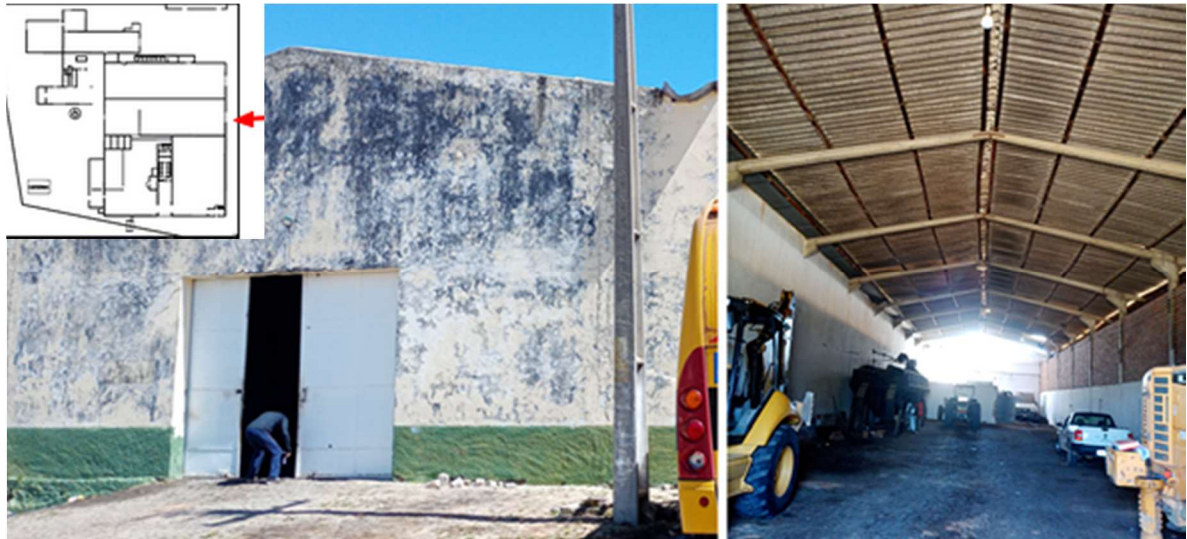
Figura 30 – Acesso frontal e interior do galpão F.

F – Galpão coberto de 600m² (cons. 4).

Na perícia estava sendo utilizado pela Prefeitura para guardar veículos operacionais.

Originalmente projetado para ensacamento e estocagem dos grãos conforme suas classificações.

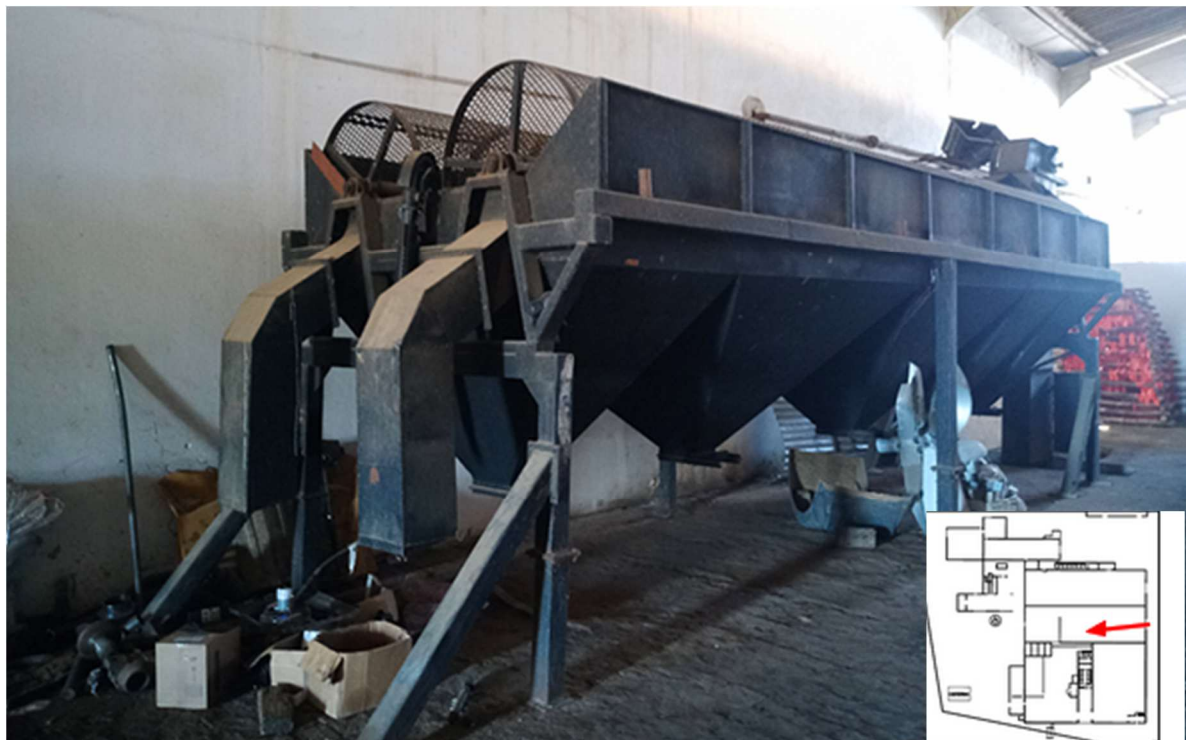
Figura 31 – Cilindro rotativo (peneira) classificador de grãos.

- Cilindro rotativo (peneira) classificador de grãos (cons. 2).

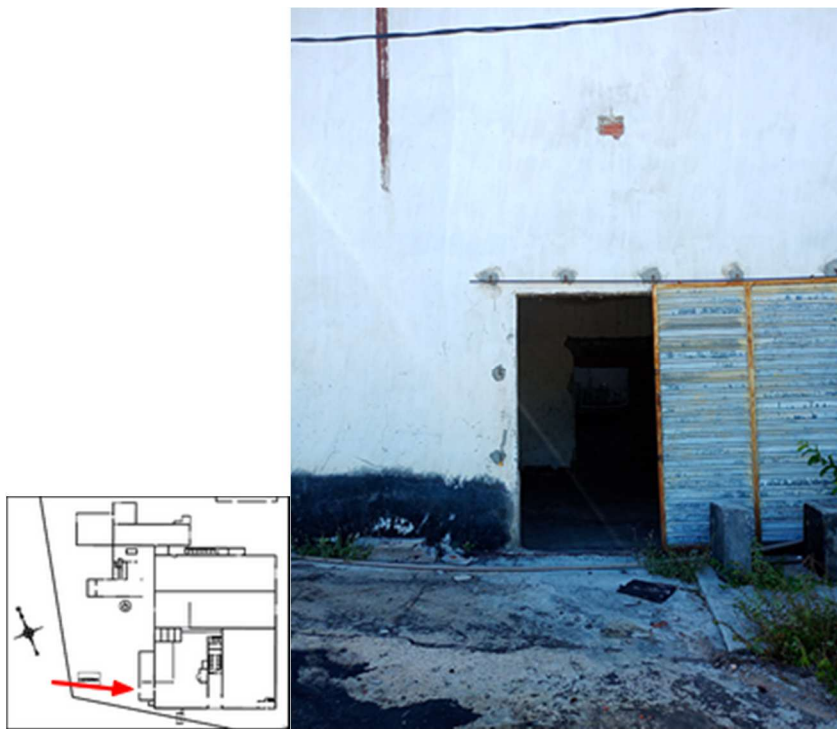
Figura 32 - Acesso ao galpão G.

G – Galpão coberto de 95m² (cons. 1).

Anexo ao galpão H, continha algumas sucatas de manutenção.

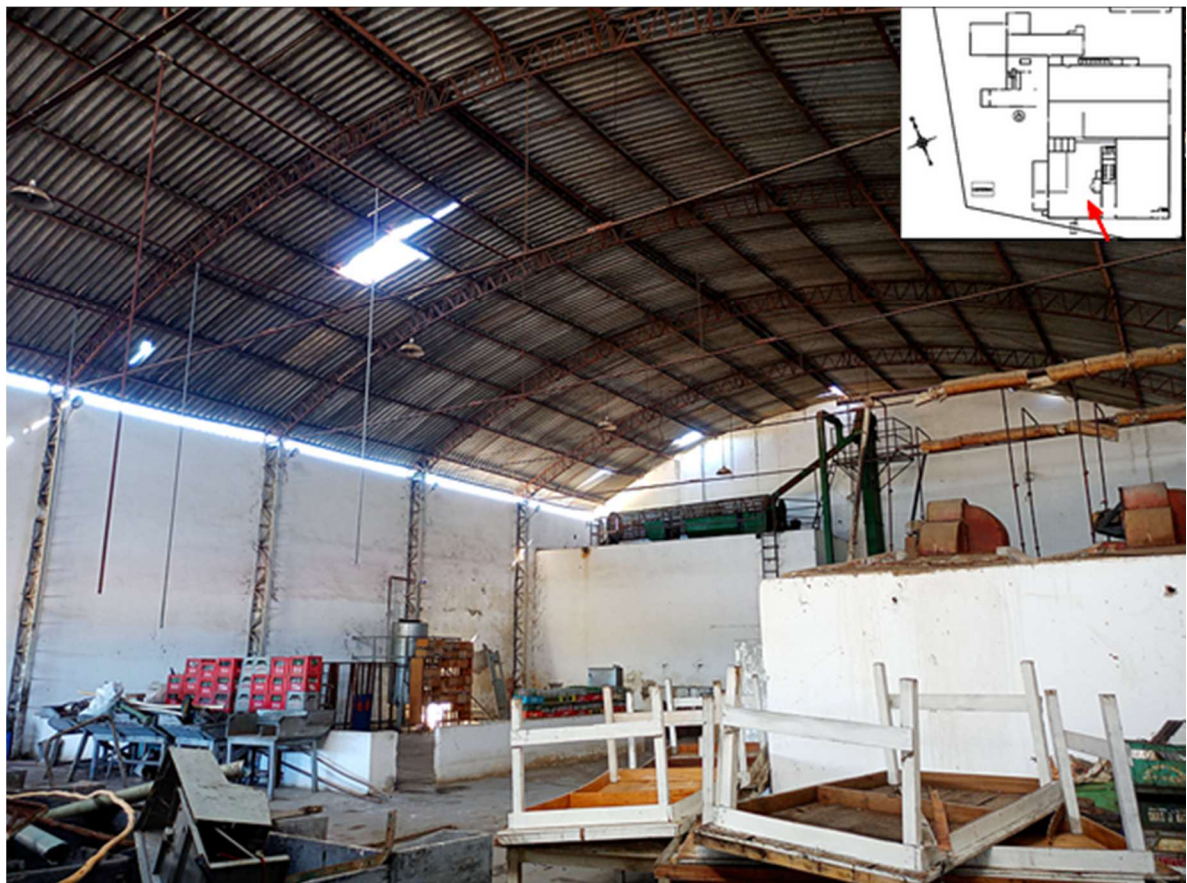
Figura 34 - Galpão H, visão geral.

H – Galpão coberto de 580m² (cons. 3).

Galpão projetado para descascamento de grãos, secagem e classificação.

- Banheiro de 22m² com 3 lavabos e sala de banho (cons. 1).
- Estufa de alvenaria 14m² com estantes de formas (cons. 4).
- Estufa de alvenaria 6m² (cons. 4).
- Tanque de alvenaria com 50m² e 6m de altura, contendo quatro estágios de classificação (cons. 3).
- Tanque inox 500L (cons. 3).
- Elevador de grãos, acoplada com cilindro (peneira) rotativo, classificadora em quatro estágios (cons. 3).
- Bancadas de madeira e esteiras para linha de seleção visual (cons. 3).
- Duas telas de cilindros rotativos (cons. 4).
- Sucatas diversas.
